GRYPHON

GRYPHON – ERSUCHEN UM EINE ÜBERPRÜFUNG

Climbing Technology hat eine freiwillige Aufforderung zur Überprüfung der Ganzkörpergurte Gryphon (Ref. Nr. 7H174) und Gryphon Ascender (Ref. Nr. 7H178) durch den Benutzer herausgegeben.

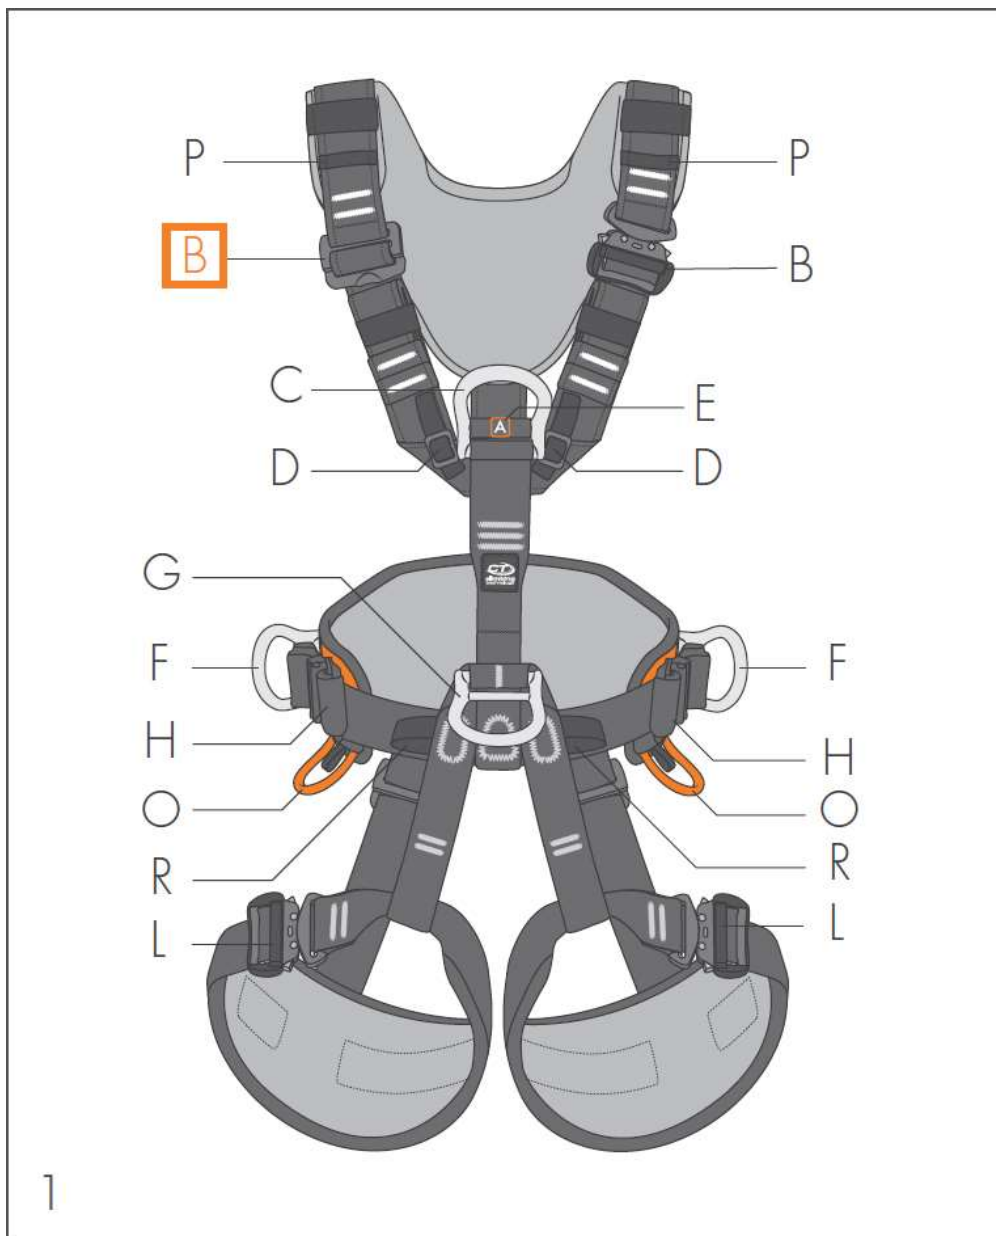
Wir sind darauf aufmerksam geworden, dass die Möglichkeit besteht, dass der Schultergurt in der Einstellschnalle B (Abb. 1) falsch eingefädelt ist. Dieser Fehler kann zu Schwierigkeiten bei der Einstellung des Gurtes führen.

Aus diesem Grund kann sich der Schultergurt beim Anlegen des Gurtes leicht lockern, so dass es unmöglich ist, den Gurt richtig einzustellen. Bislang wurde nur ein Gurt mit diesem Problem identifiziert und es wurden keine Unfälle gemeldet.

Von diesem Fehler sind potentiell Produkte betroffen, die zwischen 11-2022 und 03-2023 hergestellt wurden.

Wir bitten Sie, das unten angegebene Prüfverfahren durchzuführen. Sollte das in Ihrem Besitz befindliche Produkt von diesem Problem betroffen sein, setzen Sie sich bitte mit uns in Verbindung, um den Versand auf unsere Kosten zu veranlassen:

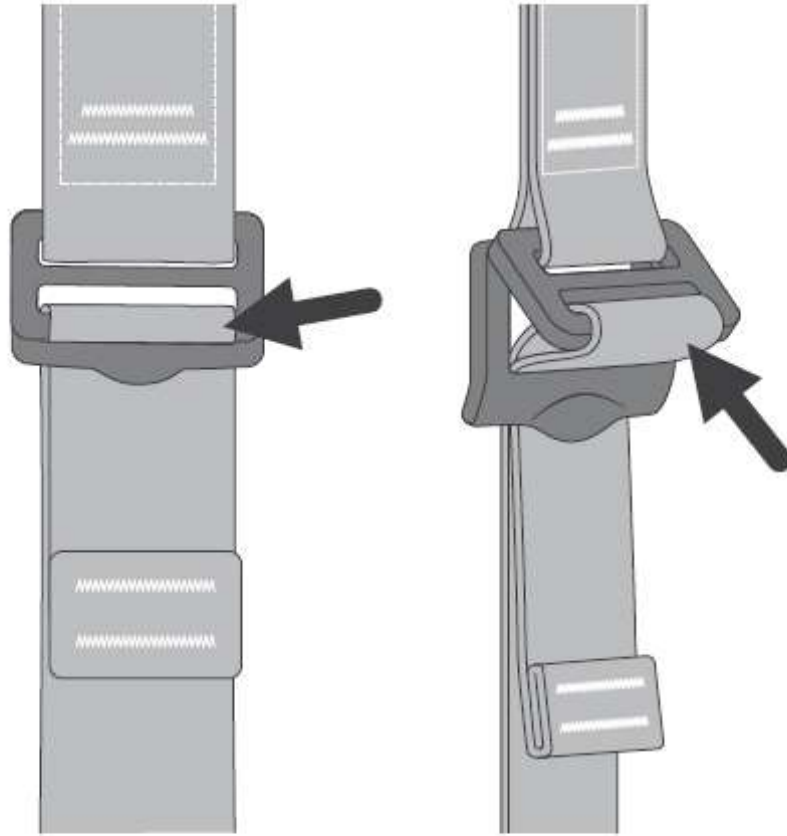
2

OK!

Führen Sie eine Sichtkontrolle aller am Gurt vorhandenen Schnallen durch, mit Ausnahme der Schnellverschlusschnallen: Überprüfen Sie das korrekte Einfädeln des Gurtbandes (Abb. 2).

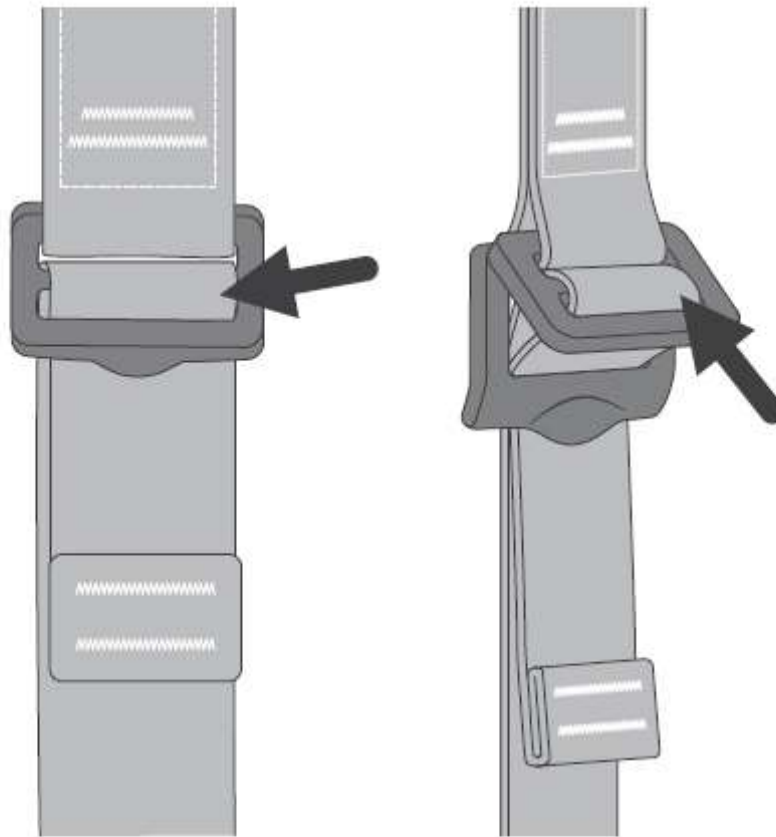
3

**NO!**

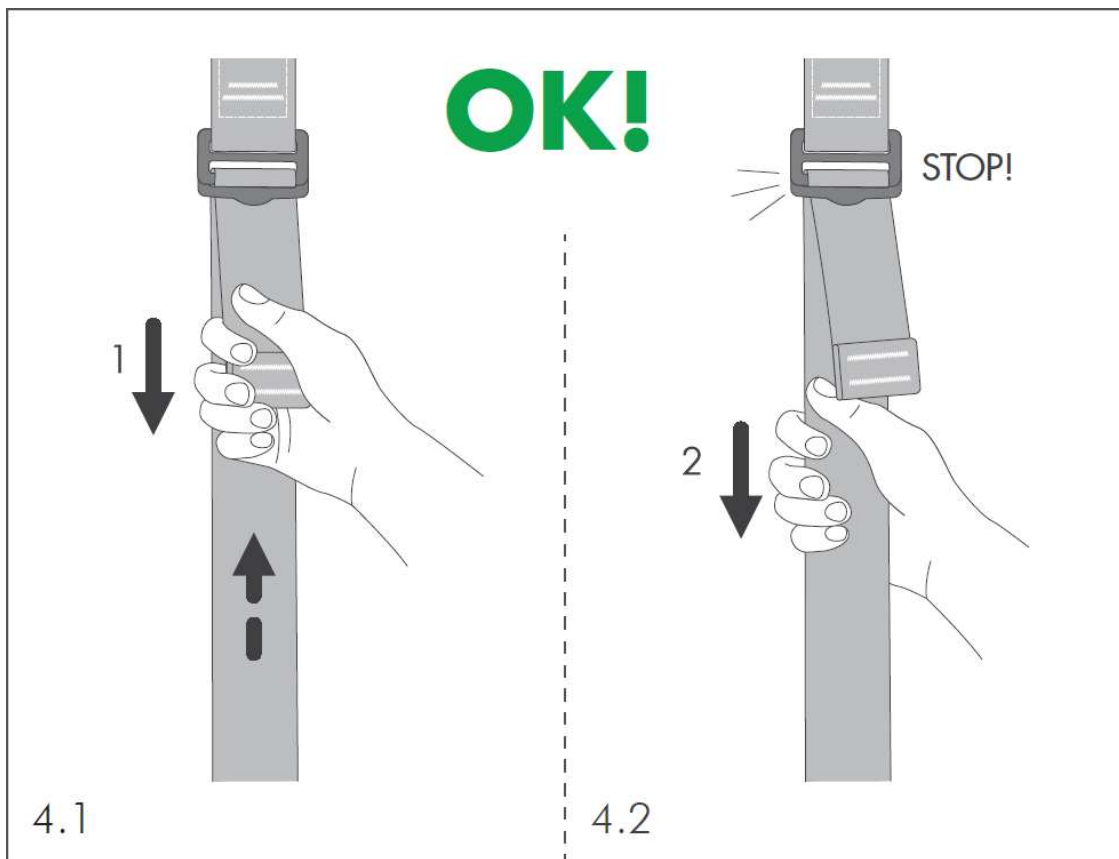
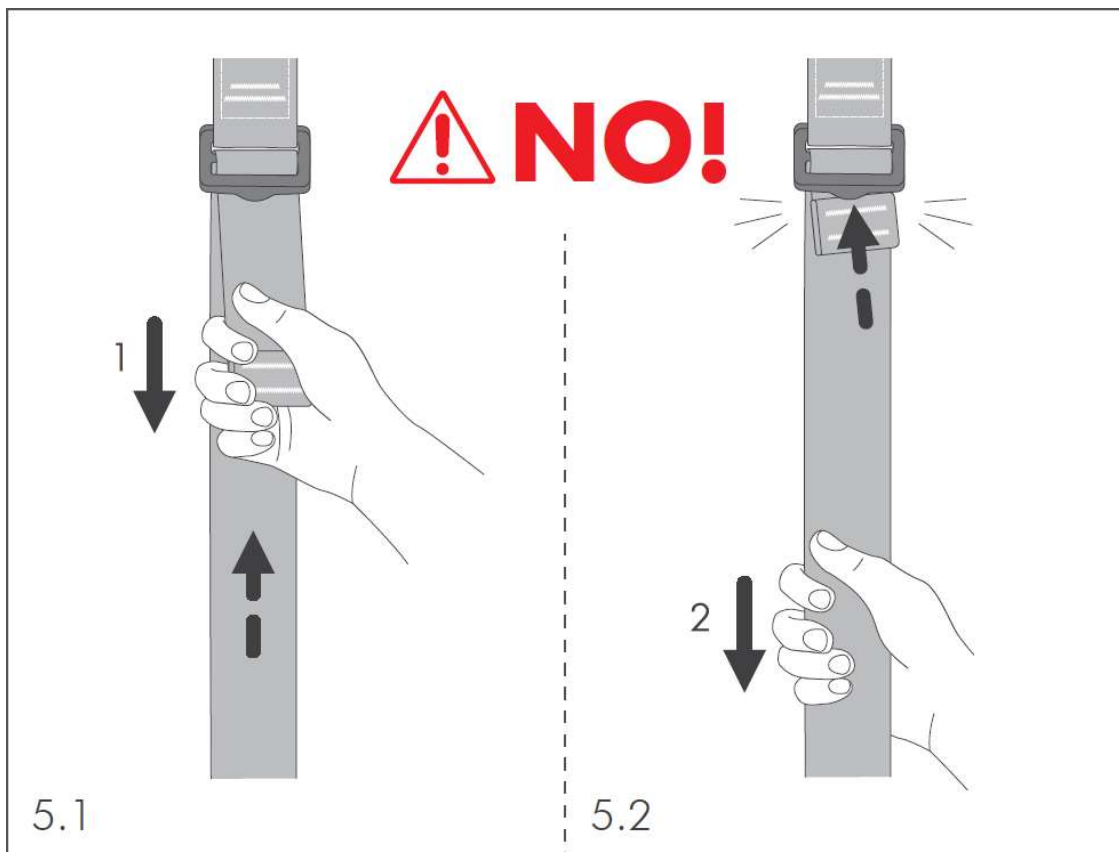
- Bleibt der Gurt in seiner Position stabil, funktioniert das Verstellsystem richtig (Abb. 4.1-4.2);
- Wenn sich das Gurtband innerhalb des Verstellsystems frei bewegen kann, ist der Verschluss von dem Fehler betroffen (Abb. 5.1-5.2). Stellen Sie die Benutzung des Gurtes ein und befolgen Sie die Anweisungen auf der vorherigen Seite.

Führen Sie für jede Schnalle eine Funktionsprüfung des Verstellsystems durch.

1) Ziehen Sie am äußeren Teil des Gurtes (Abb. 4.1-5.1);

2) Ziehen Sie anschließend am inneren Teil des Gurtes (Abb. 4.2-5.2):
